הנדון: אתר להטמנת פסולת אסבסט בשייך דנון – תוכנית לשיקום האתר

תוכנית לשיקום מחצבת שיח דנון

דוח גיאוטכני

שיקום מחצבת שיח דנון – דוח גיאוטכני מוקדם

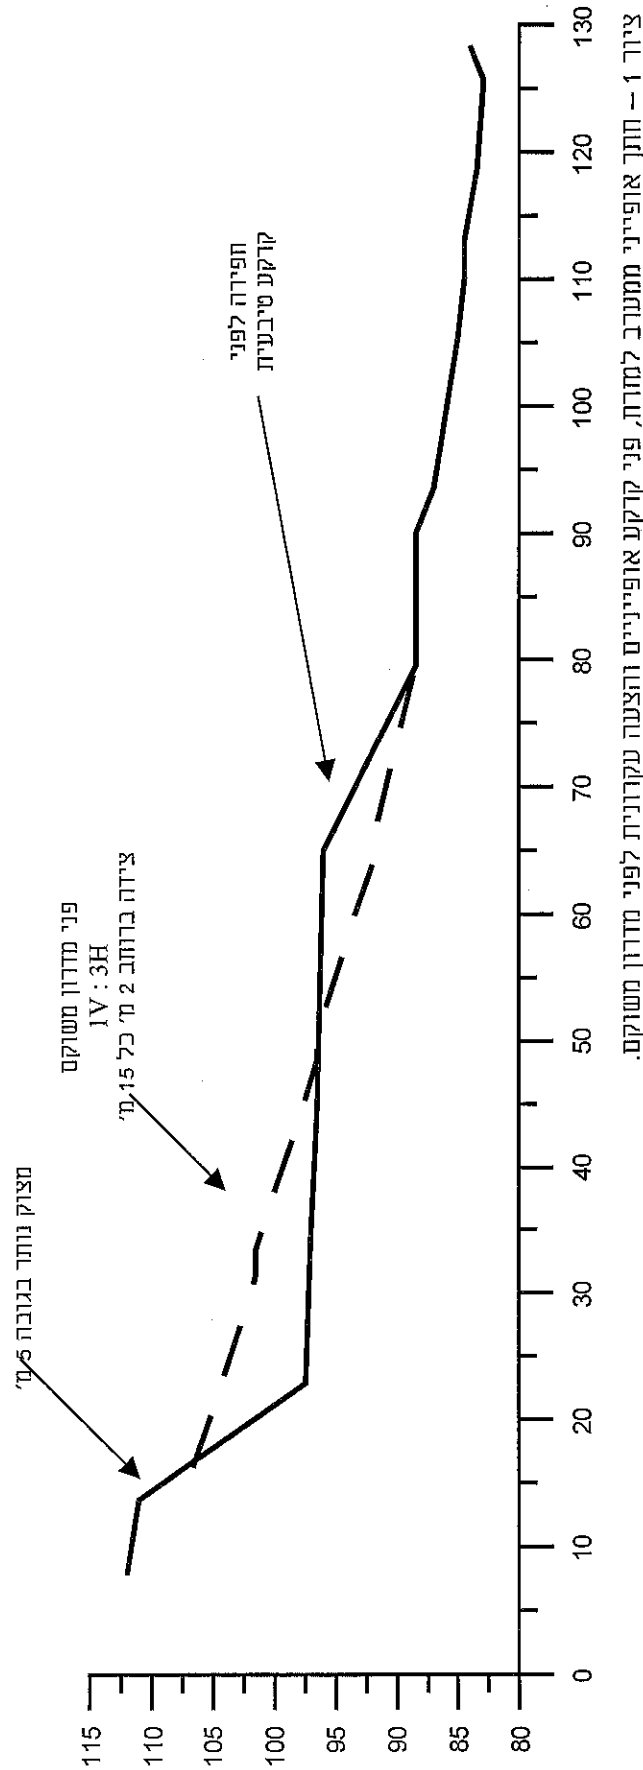
הדוח מבוסס על תוכנית מדידה מתאריך 3.6.1986. בציר 1 מובאים חתכים ממערב למזרח, כפי שבוצעו מתוך תוכנית זו ובהתאם ניתן להסיק את המסקנות הבאות:

- פני הקרקע הטבעית באתר יורדים מדרום לצפון. השיפוע הממוצע של פני הקרקע הטיבעית הוא כ- 20%.
- הגובה הקיים של החציבה בצידה המערבי של המחצבה הוא 10 עד 12 מ'.

מוצע להעביר את גוף הפסולת, היוצר מדרון תלול בצידה המזרחי של המחצבה, אל רגל המצוק. היתרונות בסידור זה הם: המדרון המזרחי התלול יתמתן. תתקבל תמיכה של המצוק החפור.

במצב הנוכחי גובה המצוק הוא עד 10 מ'. מוצע כי שינוי מיקום הפסולת במחצבה יקטין את גובה המצוק ל- 5 מ'. שאר גובה המצוק ימותן לשיפוע של 1H : 1V.

שיפוע המדרון הטבעי הוא כ- 20%. מוצע להסיר את כל שכבות הפסולת במדרונות המזרחיים, עד לפני הקרקע הטבעית. שיפועי המדרונות של המילוי יהיו 3H : 1V.

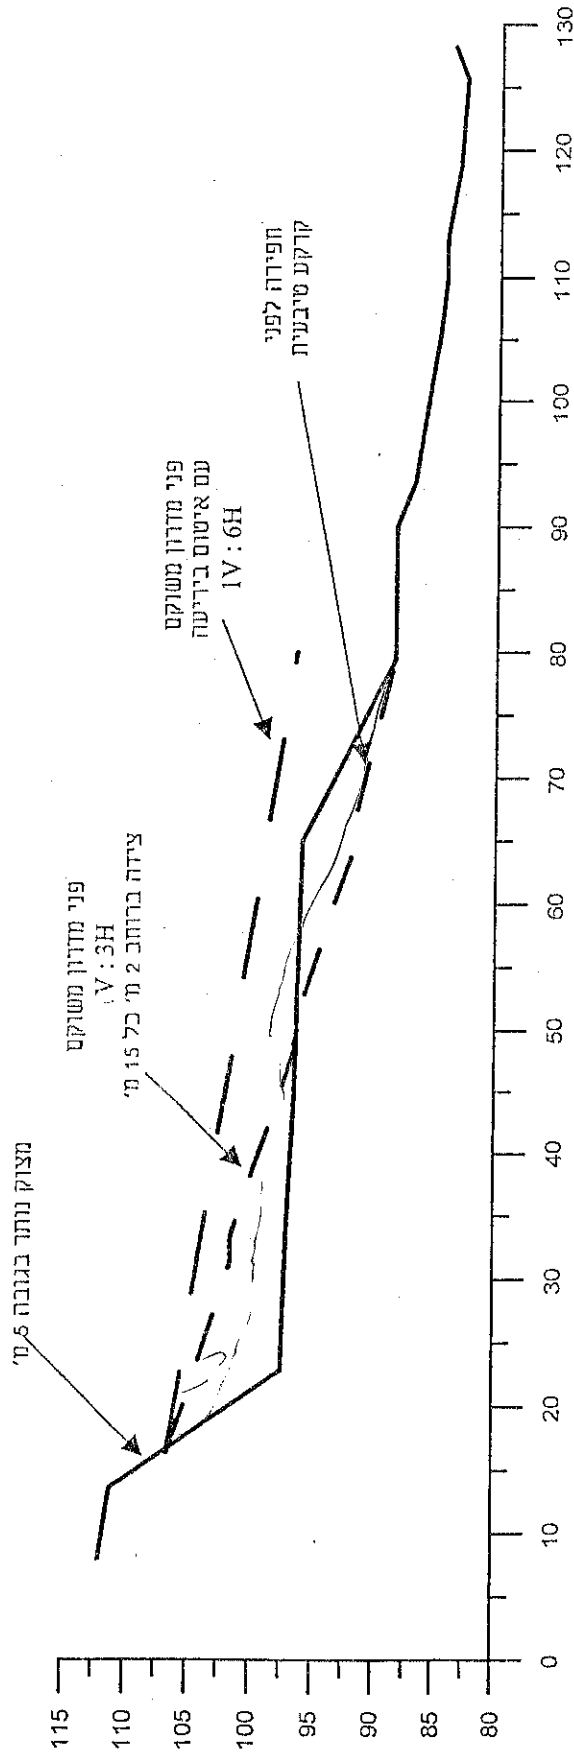
ציור 1 - חתך אופייני ממערב למורת. פני קרקע אופייניים והצעה עקרונית לפני מדרון משוקם.

בציור המצורף מובא חתך מדרון משוקם עם המדרון המיוצב בשיפוע של 6H : 1V. כפי שנראה בציור זה שיפוע כזה יחייב ביצוע של קירות תומכים גבוהים בגבול האתר.
