# סקר למיפוי אסבסט בקרקעות באזור הגליל המערבי

**דצמבר 2007**

## תקציר

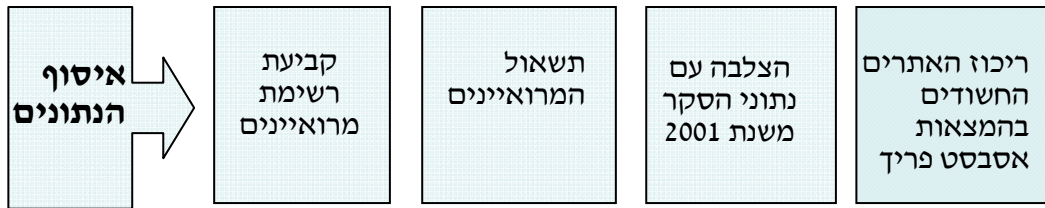
## תרשים מס' 2: מהלך המחקר

על סמך הנחות אלו קבענו את שיטת המחקר ואת אופן ביצוע הסקר:

תהליך המחקר כלל מספר שלבים:
